Stanje u sektoru odvođenja i prečišćavanja otpadnih voda u RS: preporuke za prioritizaciju aktivnosti

Prof. dr Milena Bečelić-Tomin

Operativni uređaji
za prečišćavanje
otpadnih voda u RS

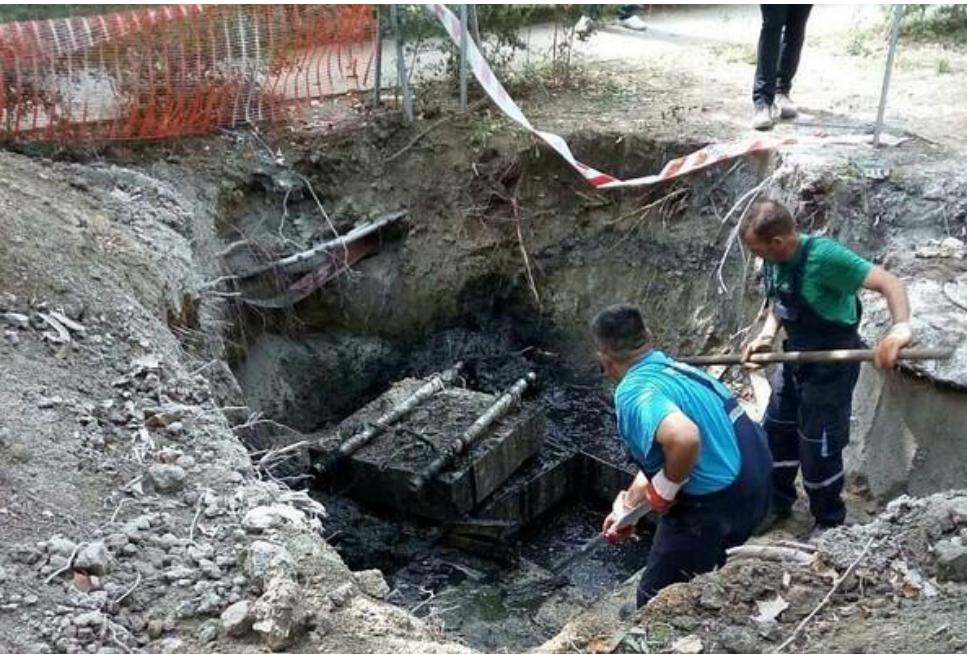
[Iz kanalizacije na Limanu 4 izvađeno više kubika vlaknastog materijala \(FOTO\) | \(Vesti - 02.08.2018\) Novi Sad \(mojnovisad.com\)](#)

Furniture, construction debris, blankets, animal carcasses, wet wipes, food scraps. This is just a part of waste which instead of in waste bins or landfills, unscrupulous citizens dumped in the sewer.
